Nr 11- 2005

### **Valg av stålqualiteter i svømmeanlegg.**

- hvorfor ruster rustfritt stål i bassengmiljø.

**Av forsker Tor Gunnar Eggen, SINTEF Materialer og kjemi**

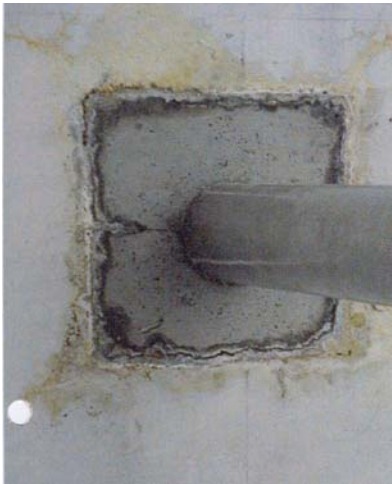
*Figur 1 Korrosjon av varmforsinket stål i badeanlegg. Hvite korrosjonsprodukt er og missfarging er ikke pent*

Før at C-stål ikke skal ruste må dette beskyttes med et sinkbelegg (Figur 1) og/eller et malingsystem. Allikevel er det fare for korrosjon i dette miljøet fordi slike system aldri kan gjennomføres hundre prosent i forbindelse med montering og bygging. Det finnes bestandig flensforbindelser med skruer og lignende der korrosjon starter. Belegget skades også ved bruk slik at blåtlagt C-stål begynner å ruste. Mulighet til vedlikeholdet er avgjørende slik at alle flater kan repareres på en skikkelig måte (Figur 2).

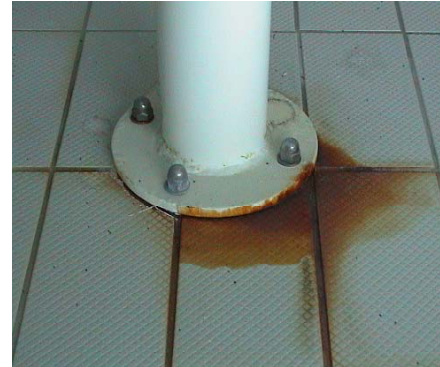
*Figur 2 Malt C-stål - korrosjon fra undersiden av flens umulig å komme til for vedlikehold*

C-stål som eksponeres i badeanlegg må beskyttes. Korrosjonsklasse for badeanlegg er i henhold til NS EN12500:2000 – C4, se tabell 1. Vi anbefaler imidlertid at alt stål som skal benyttes forsinkes og males (dupleksbelegg) på samme måte som utvendige takplater. Sink gjør at eventuelle skader ikke får dramatisk visuell effekt-(spredning av rød rust over store områder –figur 2) og at holdbarheten blir tilstrekkelig.

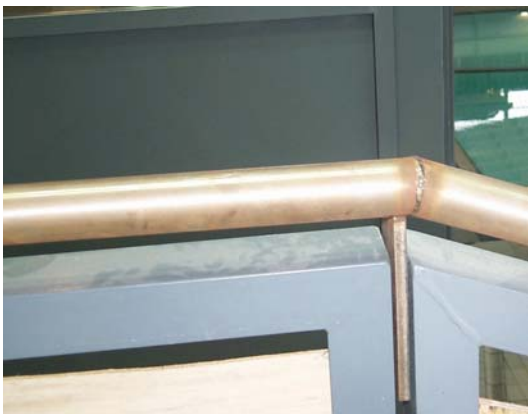
*Figur 3 Slørrust/overflate rust på slipt overflate (håndreil)*

Det mest vanlige stålet i badeanlegg er AISI 316 (syrefast rustfritt stål). Det finnes mange eksempler på at dette materialet har stått og står godt i dette miljøet. Det oppstår imidlertid problemer når temperaturen blir høyere enn tidligere, det benyttes innblanding av sjøvann eller anlegget ligger meget nær sjøen og/eller det velges overflatekvaliteter som ikke gir en blank passivert overflate (sammenlign Figur 3 og Figur 4) fra samme anlegg).

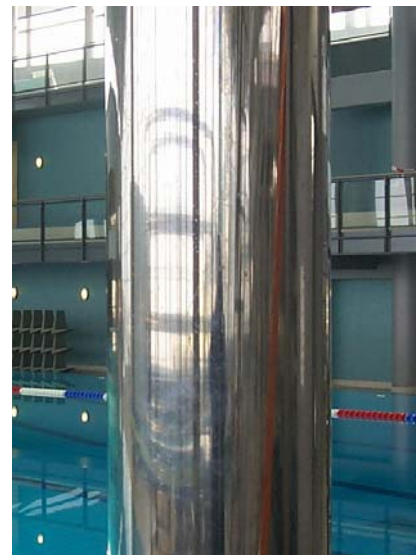
*Figur 4 Blankpolerte overflater står bedre - overflaten har også hatt god tid til å passivere*

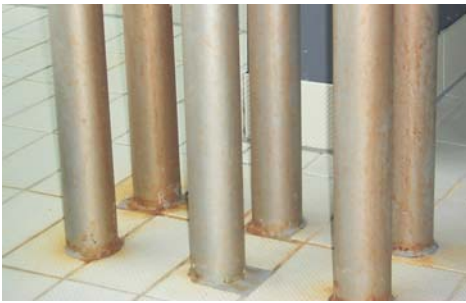
*Figur 5 Overflaterust på sveiser med en matt overflate*

De mest korrosjonsutsatte områdene er sveiser, spalter og skruforbindelser. Overflaten blir ujevn og aktiv samtidig som sveiser og spalter er meget vanskelig å holde rene (Figure 5). Er området i tillegg utsatt for vannsprut kan det fort bli seende slik ut (Figur 6). Korrosjonsangrep av denne type er ikke styrkemessig noe problem men gir et visuelt meget dårlig inntrykk.

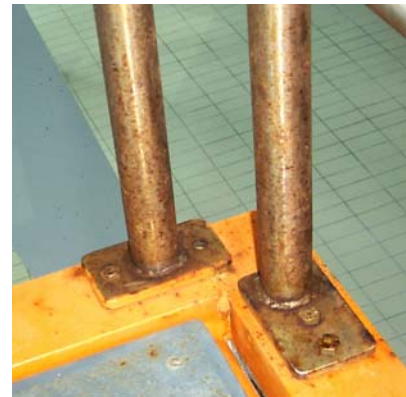
*Figur 6 Sveiser i meget utsatt "plaskesone"*

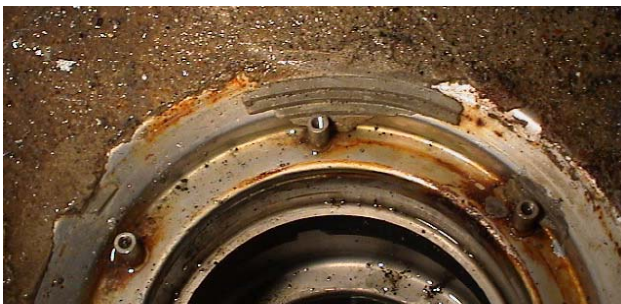
*Figur 7 Korrosjon av sluk i spaltene under skrue festene*

Spaltkorrosjon og gropkorrosjon på infrastrukturen dersom det er benyttet rustfrie materialer, er et større problem fordi denne type korrosjon kan gi lekkasjer på rør og ventilasjonssystem. Under er et eksempel på spaltkorrosjon av et sluk i rustfritt stål (Figur 7). Det finnes eksempler på at gropkorrosjon i ventilasjonskanaler i syrefast stål har gjort at kanaler må skiftes etter bare noen år. Korrosjonen kommer fra innsiden der klorider i inntakslufta og i omlufta gjør at en får korrosjon når en samtidig får kondensasjon av fuktighet i anlegget under uheldige værforhold og/eller temperatur fluktuasjoner.

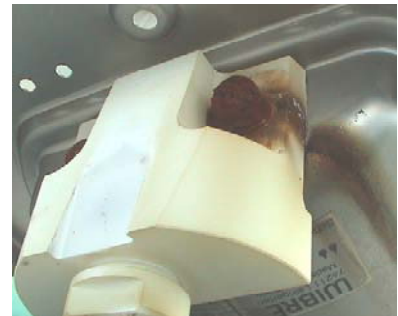
*Figur 8 Servant tilkobling der feil material er blitt benyttet*

Blanding av materialer kan også skje. Under en hektisk avsluttende montering kan en risikere at det velges helt feil materialtype som gir galvanisk korrosjon eller stor høy generell korrosjon (Figur 8). Slikt bør ikke forekomme og gir fort et visuelt dårlig inntrykk.

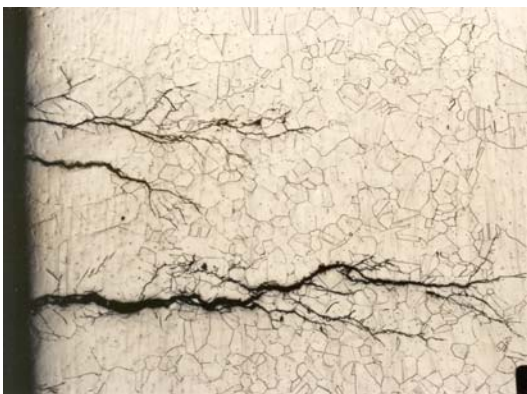
*Figur 9 Klorid spenningskorrosjon i rustfritt stål (Ikke svømmehall)*

Et spesielt farlig form for korrosjon som kan opptre på rustfrie stål i svømmehaller er spenningskorrosjon (Figur 9). Spenningskorrosjon gir sprekker i materialet som dermed helt mister styrken og f. eks festelement for tak, belysning og himlinger kan ramle ned med de konsekvenser dette kan få (Se artikkel fra adresseavisen og Figur 10). Normalt forventer en ikke denne type korrosjon under 50 °C, men i badeanlegg har en fått slik korrosjon helt ned til 30 °C. Dette skyldes at det fra badegjestene forurenses med aminforbindelser som sammen med klor aktiverer denne type korrosjon ved lavere temperaturer.

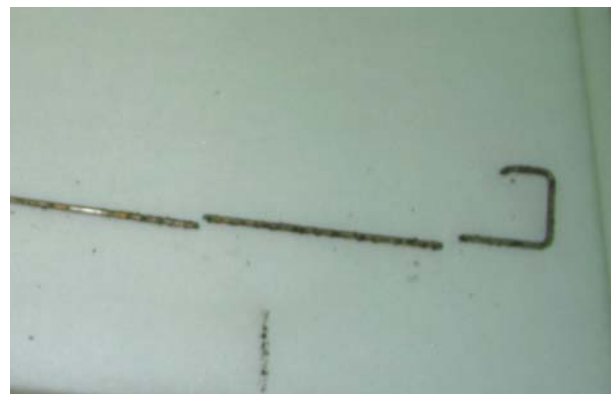
*Figur 10 Spenningskorrosjonsbrudd i festebøyer for akustiske plater i tak laget av AISI 316*
